MARCIAPIEDI

Passiamo ora ad illustrare lo stato dei marciapiedi di Setteville.

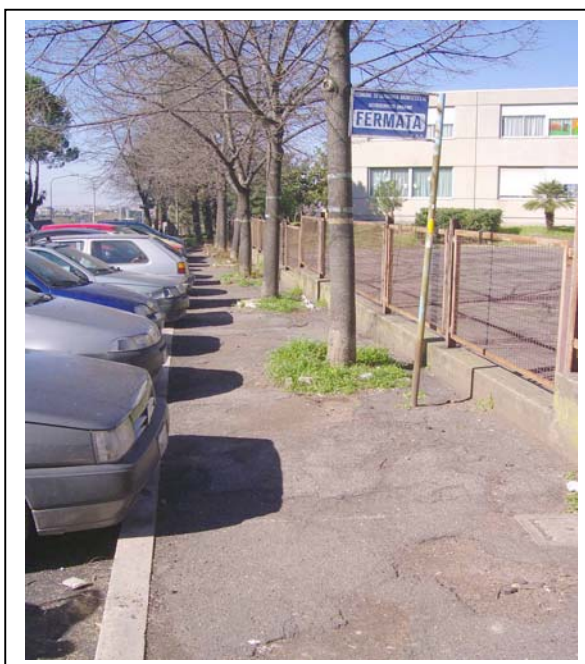
Foto n. 7 – Via Todini, da Via Marco Simone all’ingresso della scuola elementare.

Si può notare il marciapiede poco curato nell’asfalto e le erbacce intorno alle piante.

Il transito con carrozzine è possibile in quanto le piante sono accostate al muro della scuola, ma solo qualora le autovetture in sosta non avanzino troppo con il cofano.

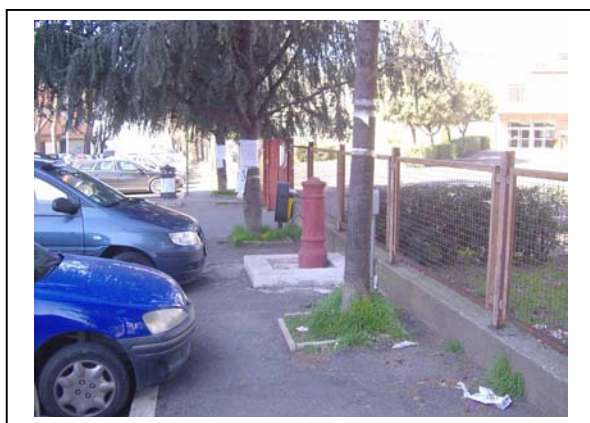
Foto n. 8 – Via Todini, da ingresso scuola elementare direzione Piazza Trilussa.

Proseguimento del marciapiede precedente, ma in questo caso il transito con eventuali carrozzine è impedito, oltre che dalle autovetture, dall’installazione della “**famosa fontanella**” che non è collegata alla rete fognaria, pertanto non funzionante e causa della rottura dell’asfalto appena rifatto. Lo stato di manutenzione è uguale al precedente tratto.

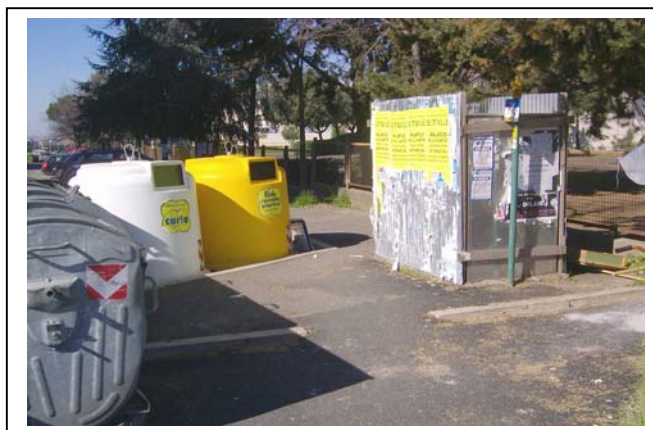
Foto n. 9 – Via Todini, inizio marciapiede scuola elementare.

Quello che si vede, magnifica opera di architettura moderna, è in realtà una cabina del metano coperta con ondulati metallici da molto tempo, certamente indecorosa e non adatta ad un marciapiede transitato da un numero elevato di bambini che si recano quotidianamente alla scuola elementare.

Il transito è anche impedito dai raccoglitori differenziati di carta e plastica posti all’inizio del parcheggio delle autovetture.

Si precisa, per correttezza, che gli ondulati sono stati rimossi nel mese di Maggio 2006.

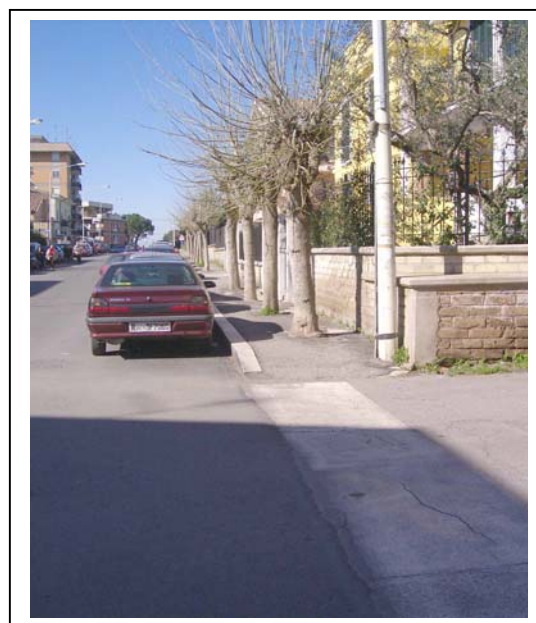
Foto n. 10 – Via Todini, da Via Pascoli a Piazza Trilussa.

Stesso problema del precedente tratto: gli alberi posizionati al centro del marciapiede impediscono il transito di carrozzine. In questo caso la pavimentazione è buona e vi sono anche gli scivoli per disabili.

In totale, sugli oltre 300 metri di Via Todini presi in esame solo 80 metri di marciapiede risultano ben fatti e transitabili dai pedoni e/o carrozzine.

Oltre 200 metri di marciapiedi sul totale risultano pertanto non utilizzabili dai Cittadini.

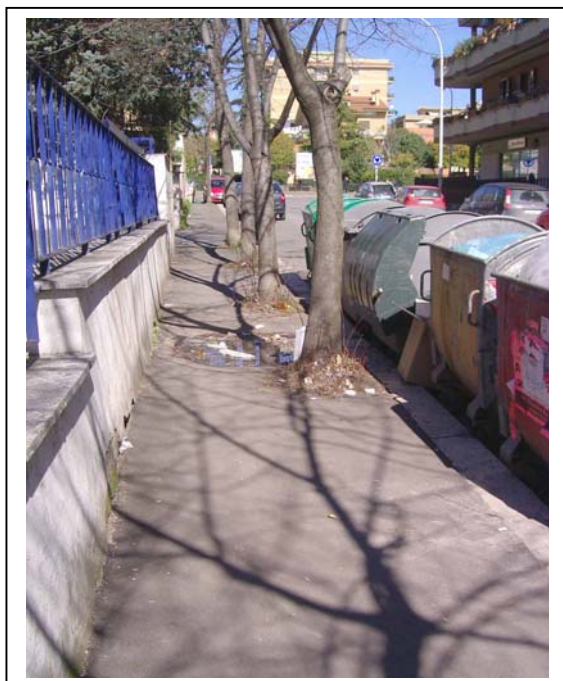
Foto n. 11 – Via Leopardi, lato sinistro in direzione della Piazza Trilussa, (lato supermercato Sacoph).

Circa 60 metri su 150 (40 % del totale) di marciapiede non sono utilizzabili a causa delle sconnesioni dovute alle radici delle piante (variazioni di quota della pavimentazione di oltre 10 cm.), buche e mancato taglio dei nuovi germogli.

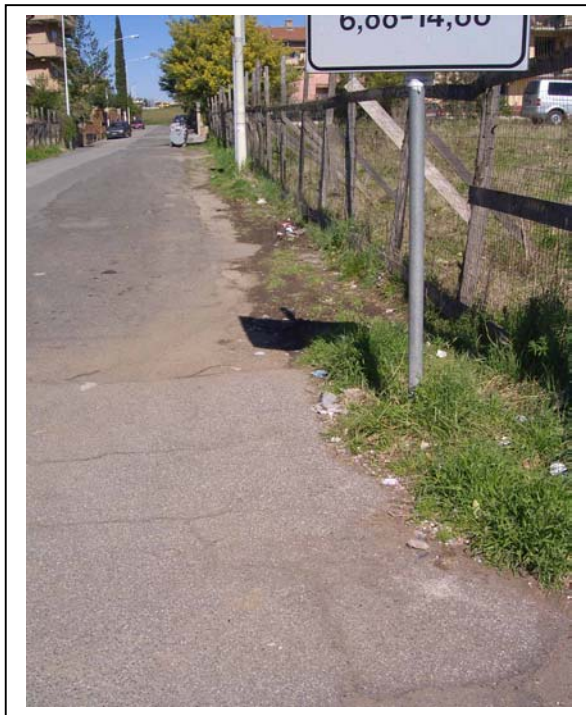
Foto n 12 – Via Alfieri

A peggiorare la situazione vi è il problema che l'asfalto, dove non esiste il marciapiede, non termina mai in modo preciso e regolare su di un muretto o a confine con le proprietà e, a causa delle irregolarità, lascia ampi spazi per erbacce e/o buche come è visibile nelle due foto successive.
