SEGNALETICA STRADALE

PASSAGGI PEDONALI

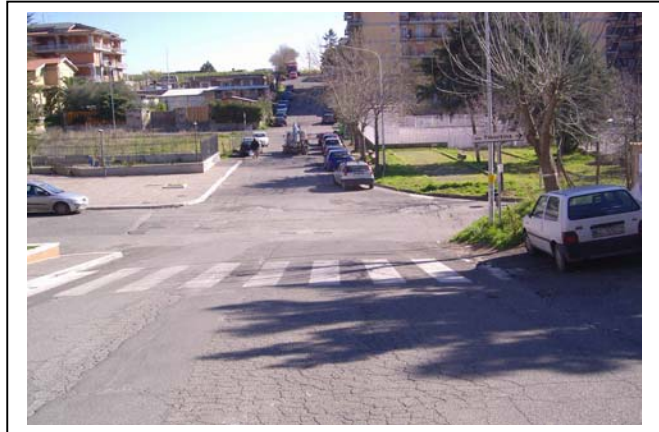
Foto n 14 – Via Todini, ingresso scuola media “Garibaldi”

Le righe del passaggio pedonale risultano visibili, rifatte all'inizio dell'anno scolastico 2005-06, solo su uno dei quattro lati dell'incrocio: peccato che il tipo di vernice adoperato risulti scivoloso in caso di pioggia, tanto che ha provocato la caduta sia di alcuni studenti che di persone adulte. Alla data di Settembre 2006, poco prima del nuovo anno scolastico le righe tendono a diventare invisibili.

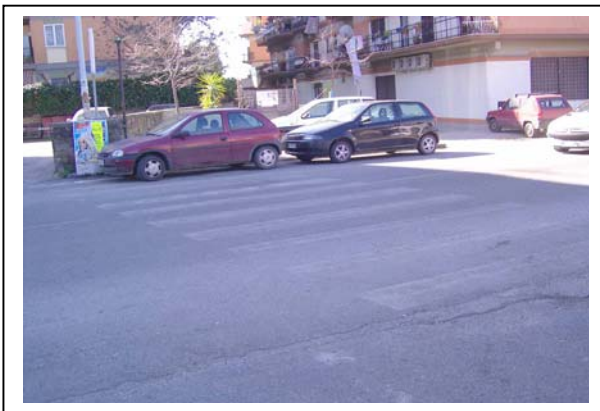
Foto n 15 – Via Todini, ingresso scuola elementare

Il passaggio pedonale della scuola elementare è stato rifatto dopo l'esecuzione del nuovo del manto stradale di via Todini, verso la metà di Novembre 2005.

L'immagine stessa della foto illustra chiaramente lo stato reale, ripreso a soli quattro mesi dall'esecuzione del lavoro, del passaggio pedonale ed è, tuttora, quasi evanescente.

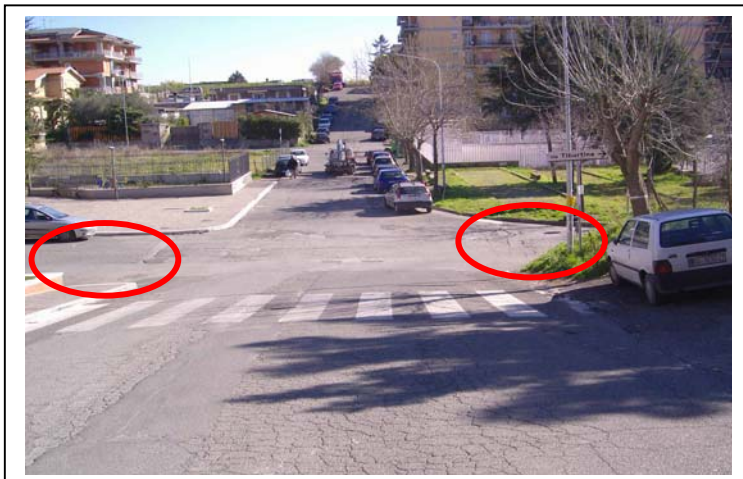
Foto n. 16 – incrocio Via Todini, Via

Come ben si vede dalla foto, chi scende da via Todini verso Piazza Alighieri sa di avere la precedenza sul traffico in attraversamento su via Parini: peccato che chi transiti in via Parini, non avendo nessun segnale sull’asfalto (come si vede dalla foto nessun segnale al suolo), è convinto di avere la precedenza.

I segnali verticali di “STOP” esistono sui due lati di Via Parini ma sono visibili solo nel periodo invernale in quanto coperti dal fogliame nei restanti mesi dell’anno.

Tale incrocio ha un tasso di incidenti spaventoso, sia per numero sia per gravità dei danni riportati dai veicoli e dalle persone coinvolti.

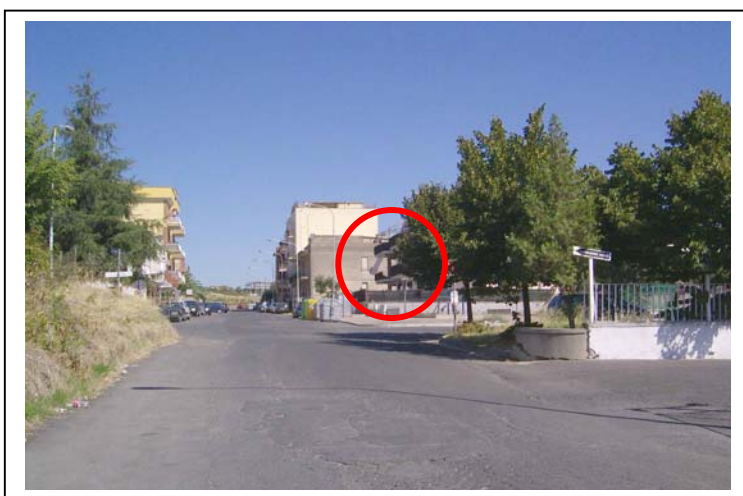
Foto n. 17

STOP su Via Parini, visibile solo durante l’inverno perché non vi sono le foglie sulla pianta che l’avvolge: con l’arrivo della primavera sparisce sino al successivo inverno.

Nessun segno, sulla sede stradale, di idonea segnaletica orizzontale.

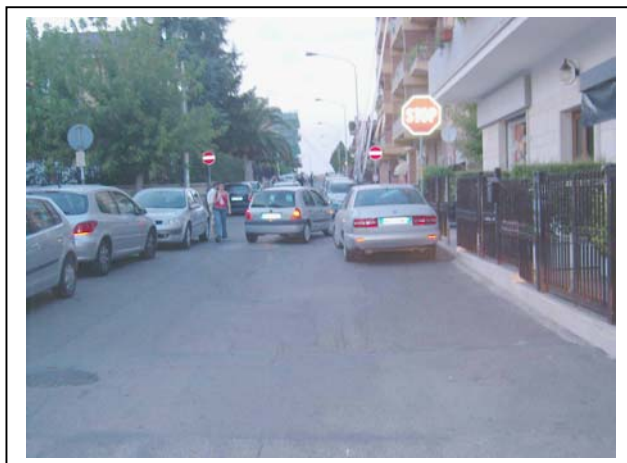
Foto n. 18 – immissione da Via Monti su Via Todini

Esiste la segnaletica verticale “STOP” sul lato destro di Via Monti ma è completamente assente la segnaletica orizzontale prevista dal Codice.

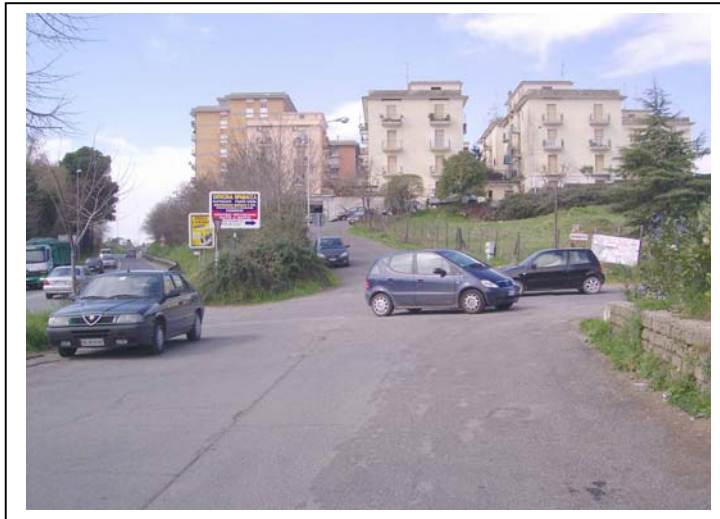
Foto n. 19 – immissione da Via Carducci su Via Parini.

In questo caso (foto 19) la pericolosità dell'incrocio è aumentata dalla vicinanza dell'altro incrocio (circa 3 metri) di immissione da Via Parini in Via Tiburtina.

Per vari mesi il cartello di stop sul lato destro di via Carducci è stato giacente al suolo, poi è sparito.

Inoltre non è visibile nessun segno di "STOP" sull'asfalto.

In più su questa strada, nel tratto da Via Fusinato a Via Parini, sul lato che corre parallelo alla via Tiburtina, non esiste sistemazione di separazione/protezione né marciapiede né Gard-rail, ed in caso di salto di una autovettura la stessa finirebbe direttamente sulla SS 5 Tiburtina o nel fosso di deflusso delle acque piovane.

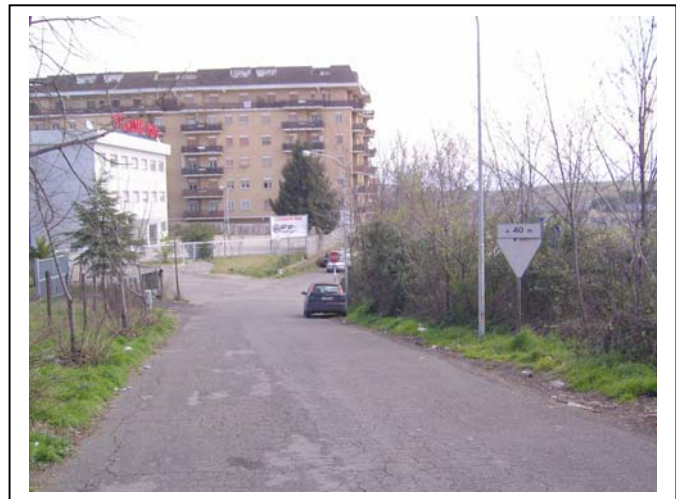
Foto n. 20 – immissione da Via Carducci su Via Parini.

Sul lato opposto dell'incrocio (sempre tra via Carducci e via Parini, di cui sopra) esiste solo il cartello verticale dello "STOP".

Ma anche in questo caso è assente la segnaletica orizzontale.

Da questo lato di via Carducci, come si vede dalla foto, esiste un segnale a forma di triangolo con il vertice in basso: dovrebbe essere un segnale di pericolo a 40 metri ma si presenta di colore bianco, quindi errato, e non rosso come vorrebbe il codice della strada. Si precisa che il segnale non è stato pitturato in bianco ma è la vernice rossa, una volta presente e visibile, che si è sbiadita con il tempo.
